مشروع ترميم
مسجد أبو العجاج الأقصر

معلومات أساسية عن المشروع

اسم المشروع	: ترميم مسجد سيدي أبو الحجاج الاقصرى.
استشارى المشروع	: مركز بحوث ودراسات البيئة - جامعة القاهرة.
المقاول العام	: مجلس الدفاع الوطنى "شركة واحد النيل للمقاولات و الاستثمارات العقارية
الشركة المنفذة	: شركة بكة للمقاولات والتجارة.
مدة تنفيذ المشروع	: ٢٤ شهر.
تكلفة المشروع	: ١٠ مليون جنيه مكرى.

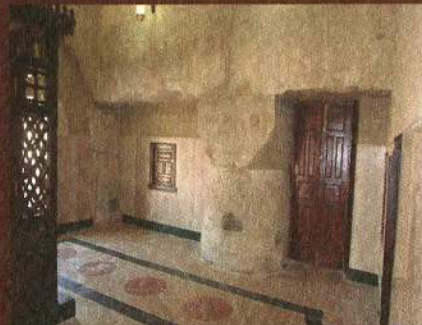
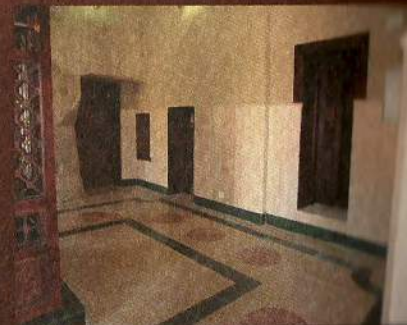
داخل القبة الضريحية

مقصورة ضريح سيدي أبو الحجاج الأقصرى
بعد الإنتهاء من مشروع الترميم

حوائل القبة الضريحية بعد الإنتهاء من العمل

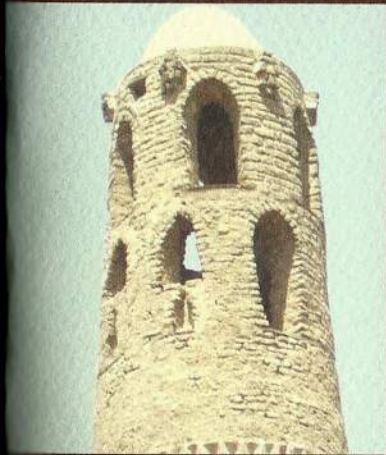
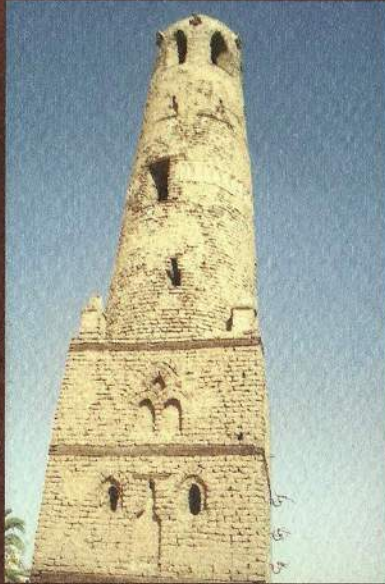
المئارة بعد الترميم

الصورة توضح الشكل
النهائي للمئارة الفاطمية
بعد الإنتهاء من أعمال
الترميم و إستكمال طبقة
البياض بنفسر مكونات
المونة الأثرية.

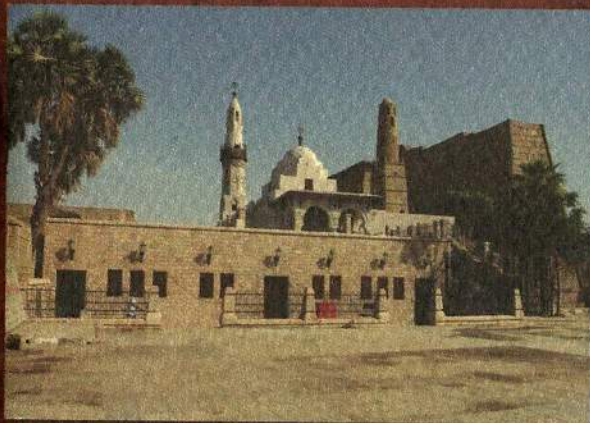
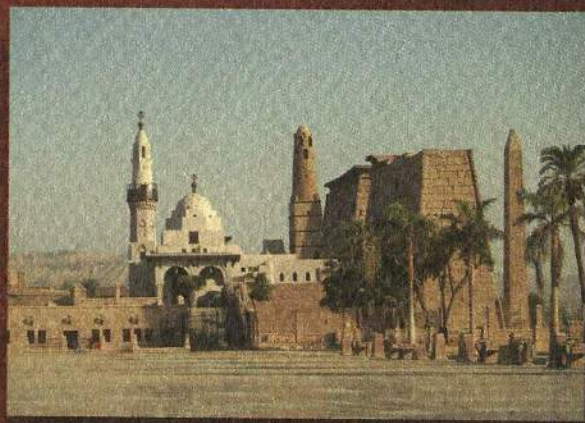
المسجد من الخارج بعد الترميم

لقطات مختلفة للمشروع توضح المسجد من
الخارج بعد الإنتهاء من أعمال الترميم

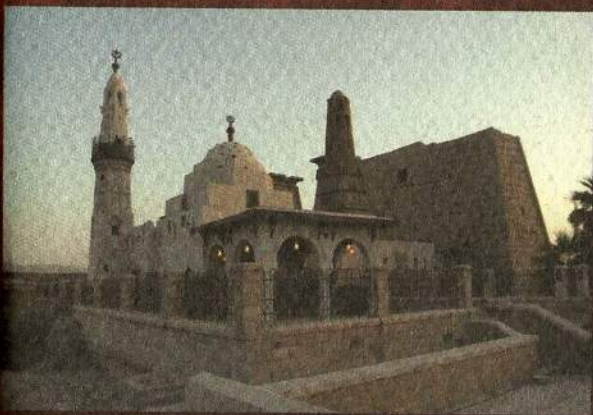
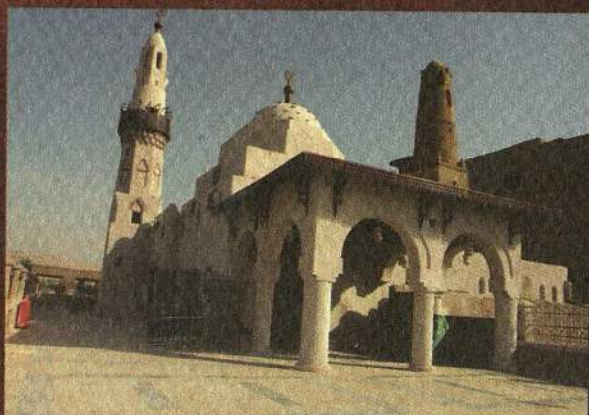
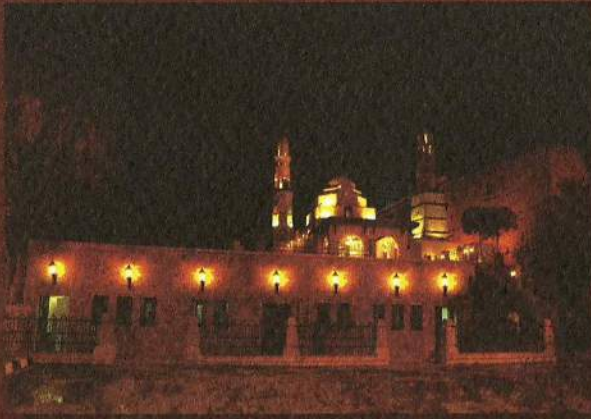
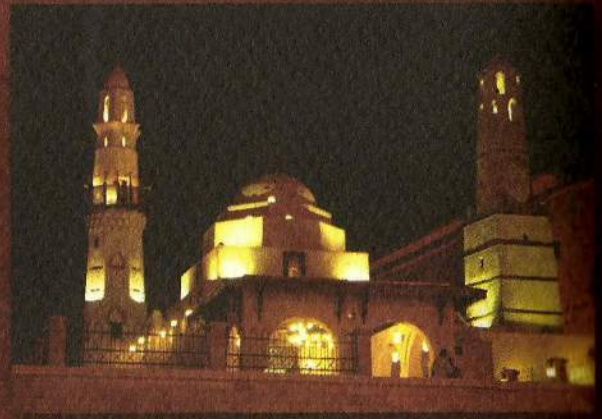
المسجد من الخارج بعد الترميم

الصور توضح المسجد من الخارج بعد الإنتهاء من أعمال الترميم واستخدام نظام ضوئية مناسب لإظهار العناصر الأثرية للمسجد

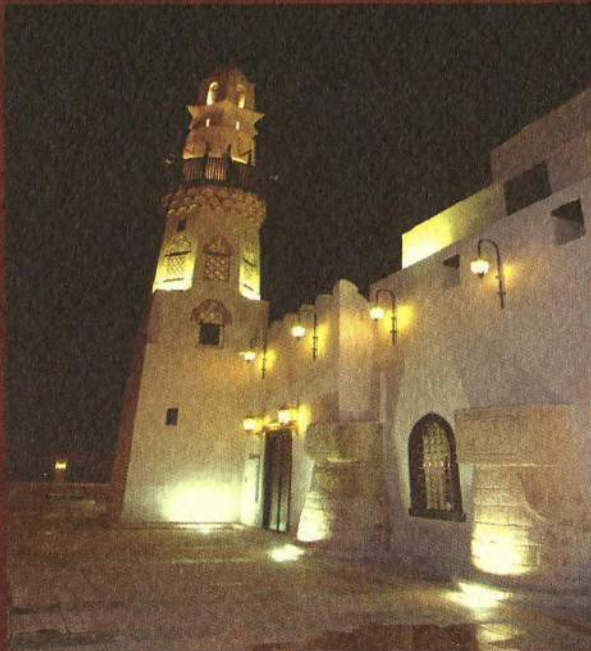
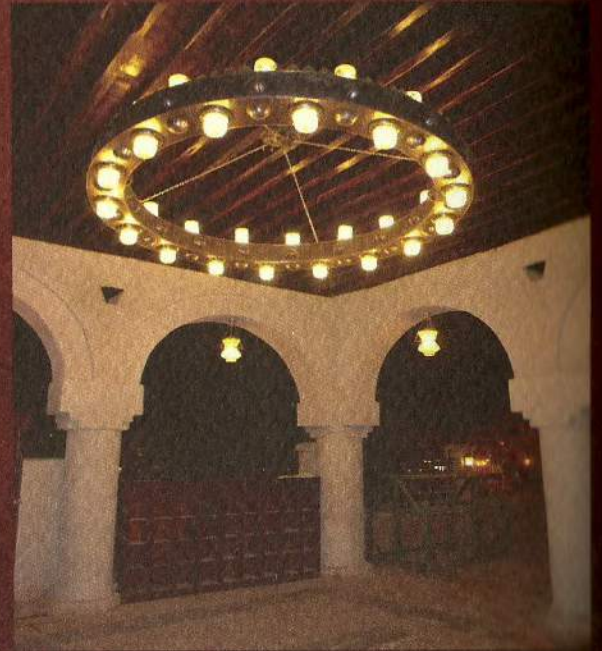
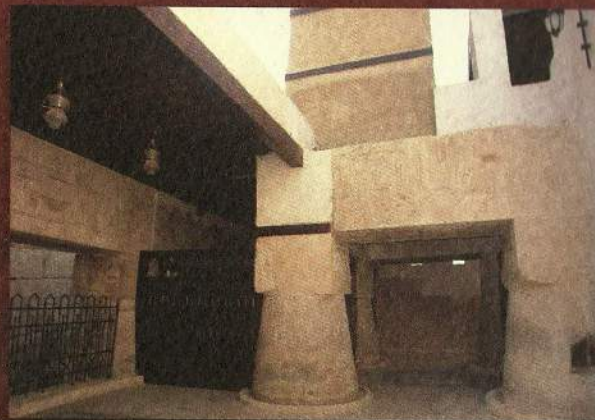
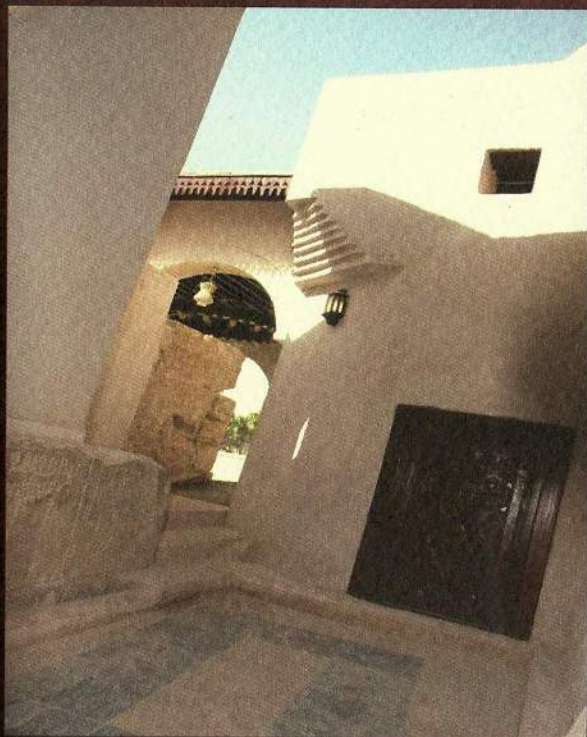
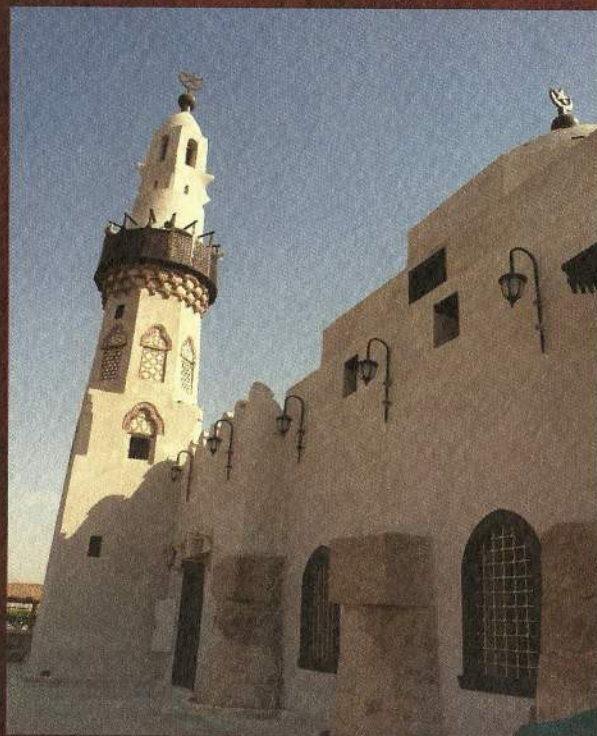
المسجد من الخارج بعد الترميم

لقطات مختلفة للمشروع توضح المسجد من الخارج
بعد الانتهاء من أعمال الترميم

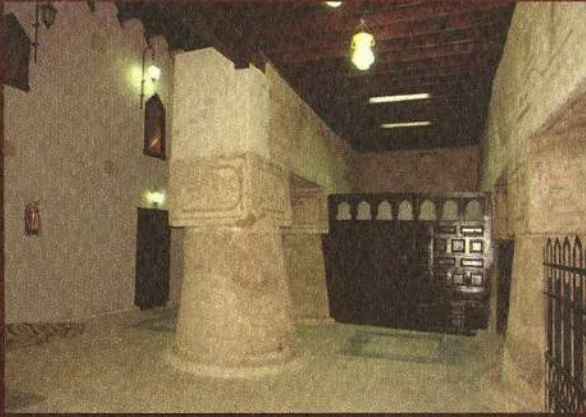
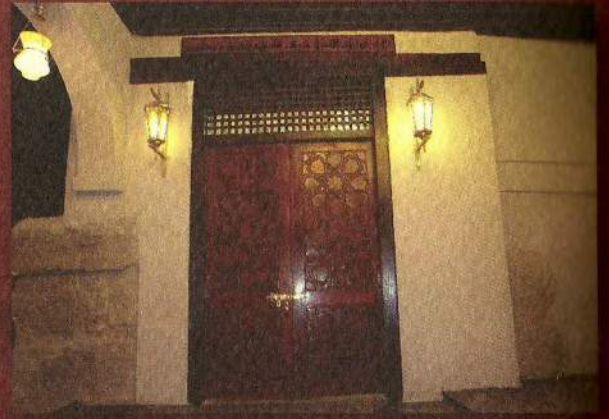
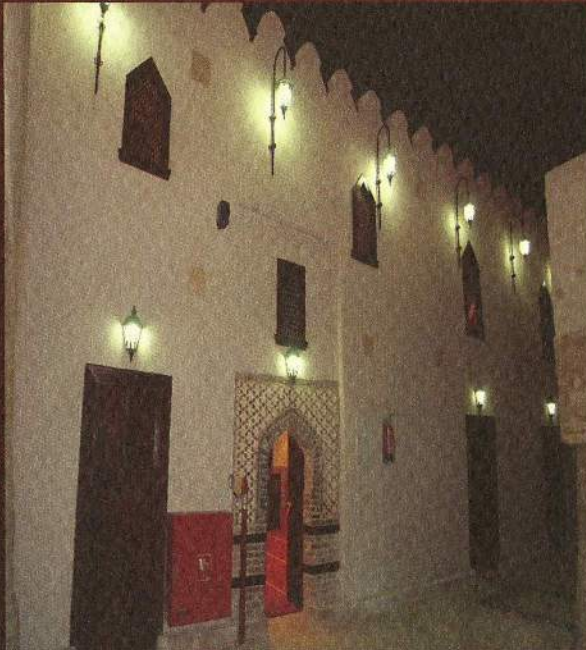
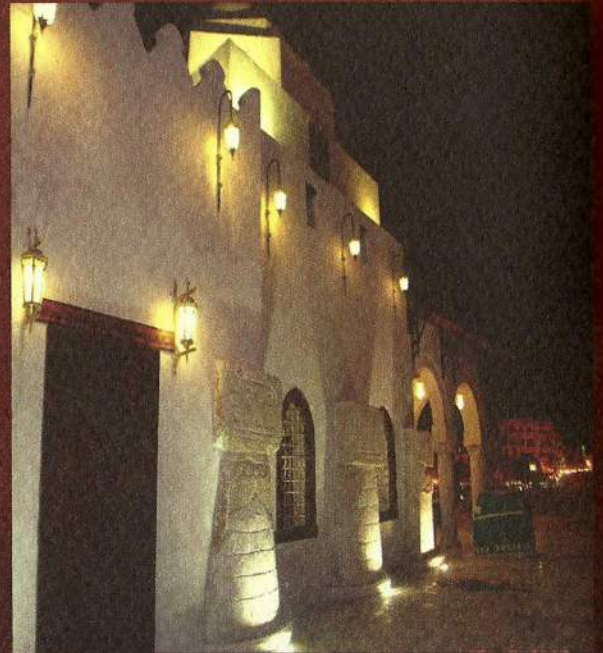
المسجد من الخارج بعد الترميم

الصور توضح لقطات مختلفة للمشروع بعد الإنتهاء من أعمال الترميم

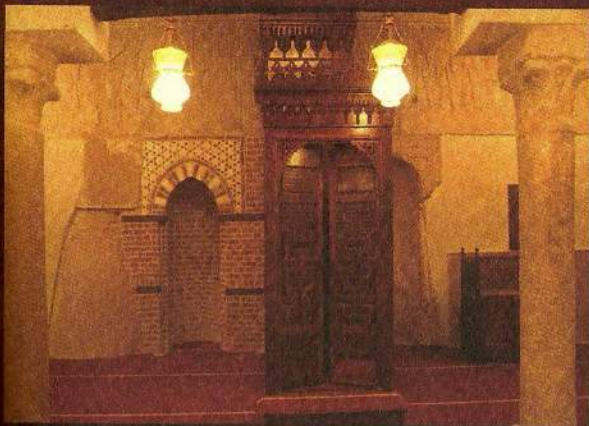
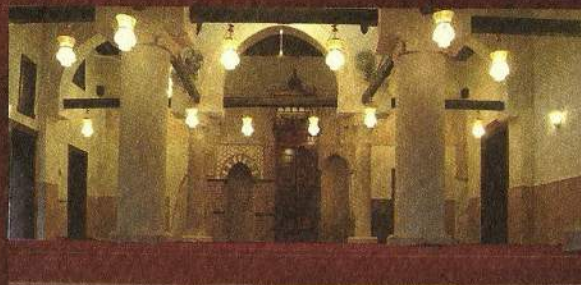
المسجد من الداخل بعد الترميم

الصورة توضح المسجد من الداخل بعد
الإنهاء من أعمال الترميم

الصور توضح المنبر وجدار القبلة وما يحتويه من
زخارف فرعونية والزخارف حول المحراب بعد
الإنهاء من أعمال الترميم

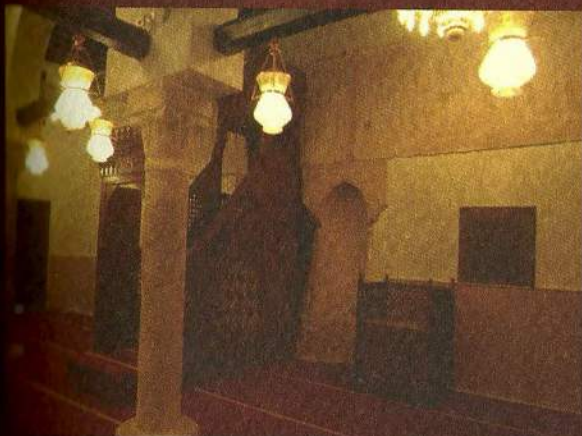
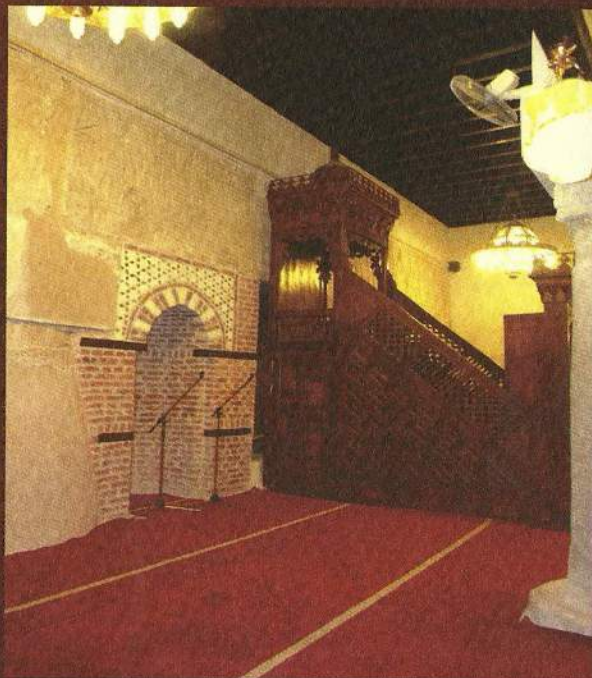
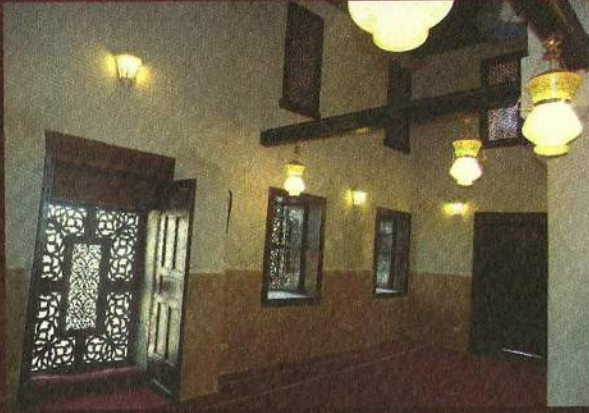
المسجد من الداخل بعد الترميم

الصورة توضح بعض نماذج الشبائيك المستخدمة في صحن المسجد

الصورة توضح التنورة الرئيسية والشخشيخة الخشبية لصحن المسجد

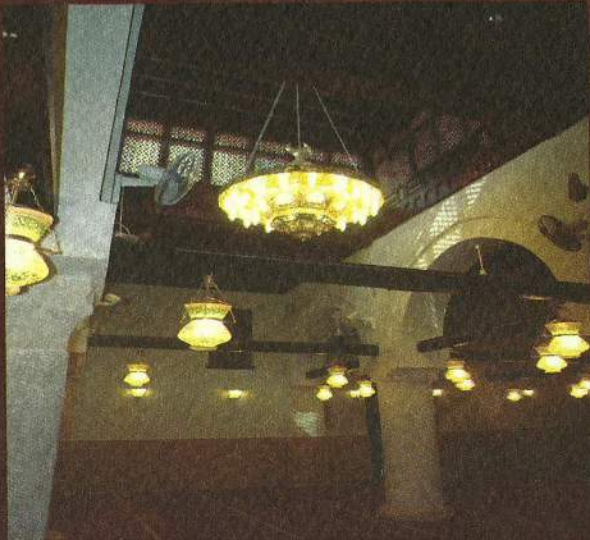
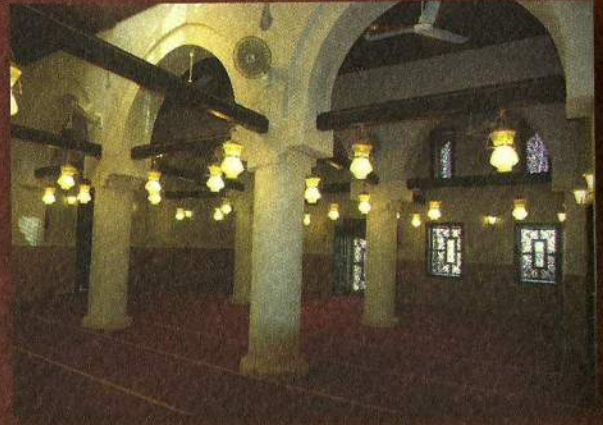
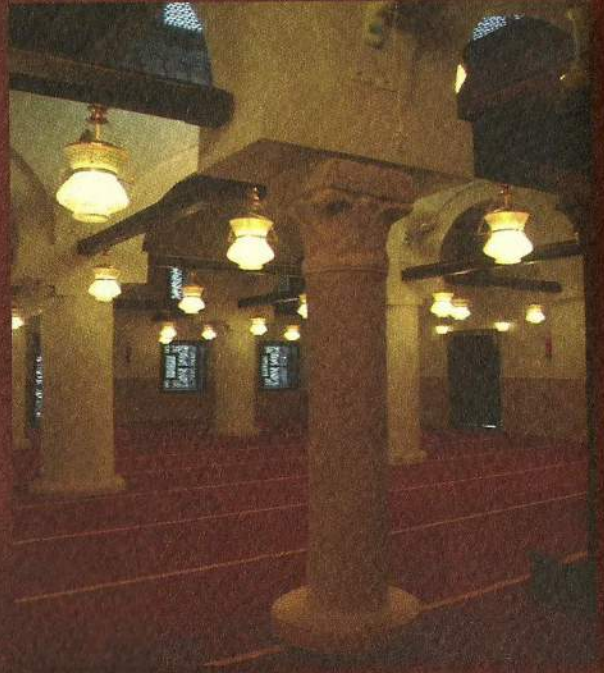
صور عامة لصحن المسجد بعد الإنتهاء من أعمال الترميم
